COMMUNE DE PIOLENC (Vaucluse)

Eglise Saint Pierre

Etude préalable à la restauration de l'église

16 avril 2015

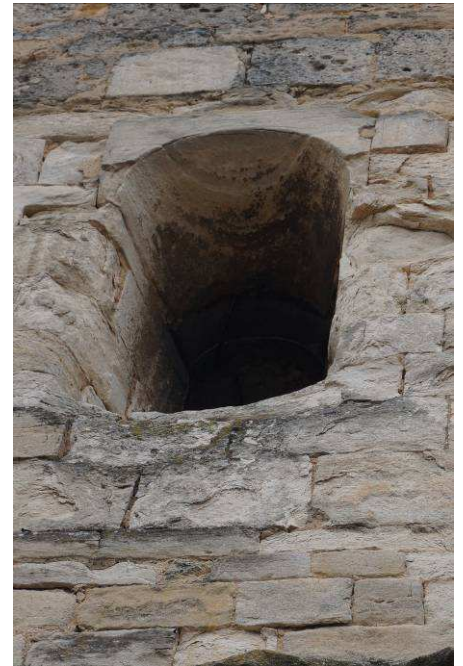
Baie du 1^{er} étage

On perçoit sur ces vues, l'importance des pertes de matières des parties courantes, ainsi que celles des parties sculptées. La vue de droite permet de voir que l'état actuel de la baie résulte d'un agrandissement de ses dimensions. La partie à droite de la vue de gauche montre l'état d'un piédroit en calcaire marneux local.

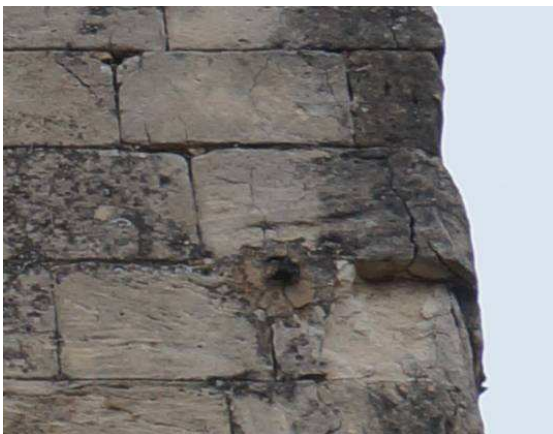
Pierre fracturée à l'angle nord-ouest

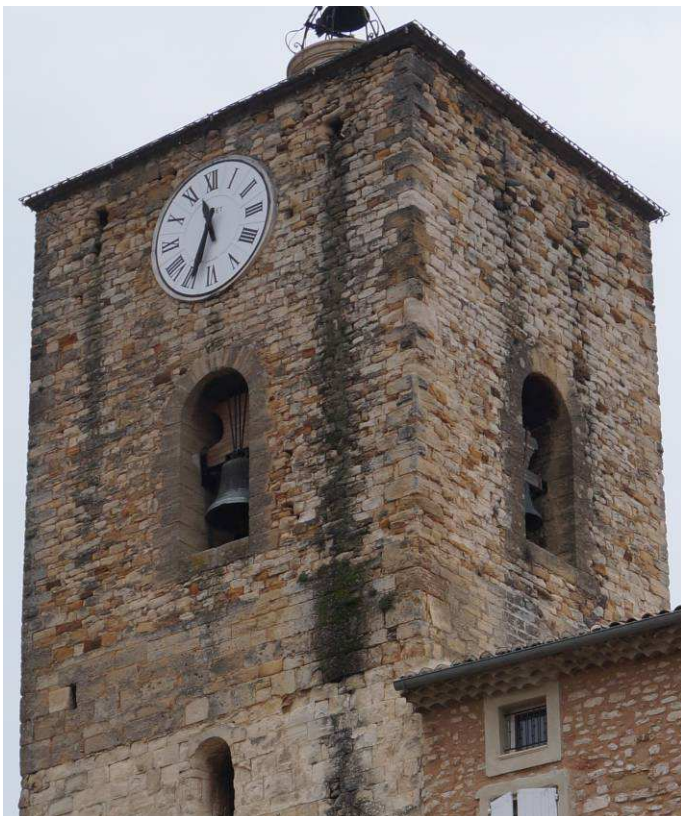
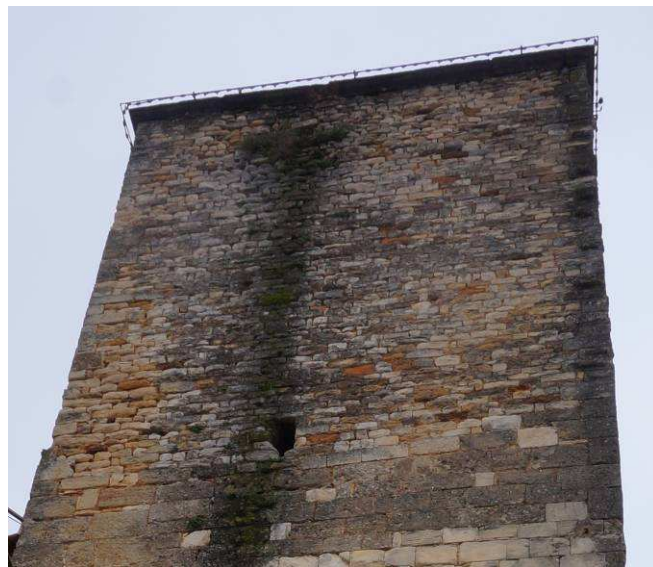
Vues du clocher depuis le sud-ouest (vue de gauche) et le nord (vue de droite). On distingue très nettement les zones de ruissellement des eaux évacuées par les exutoires de la terrasse.

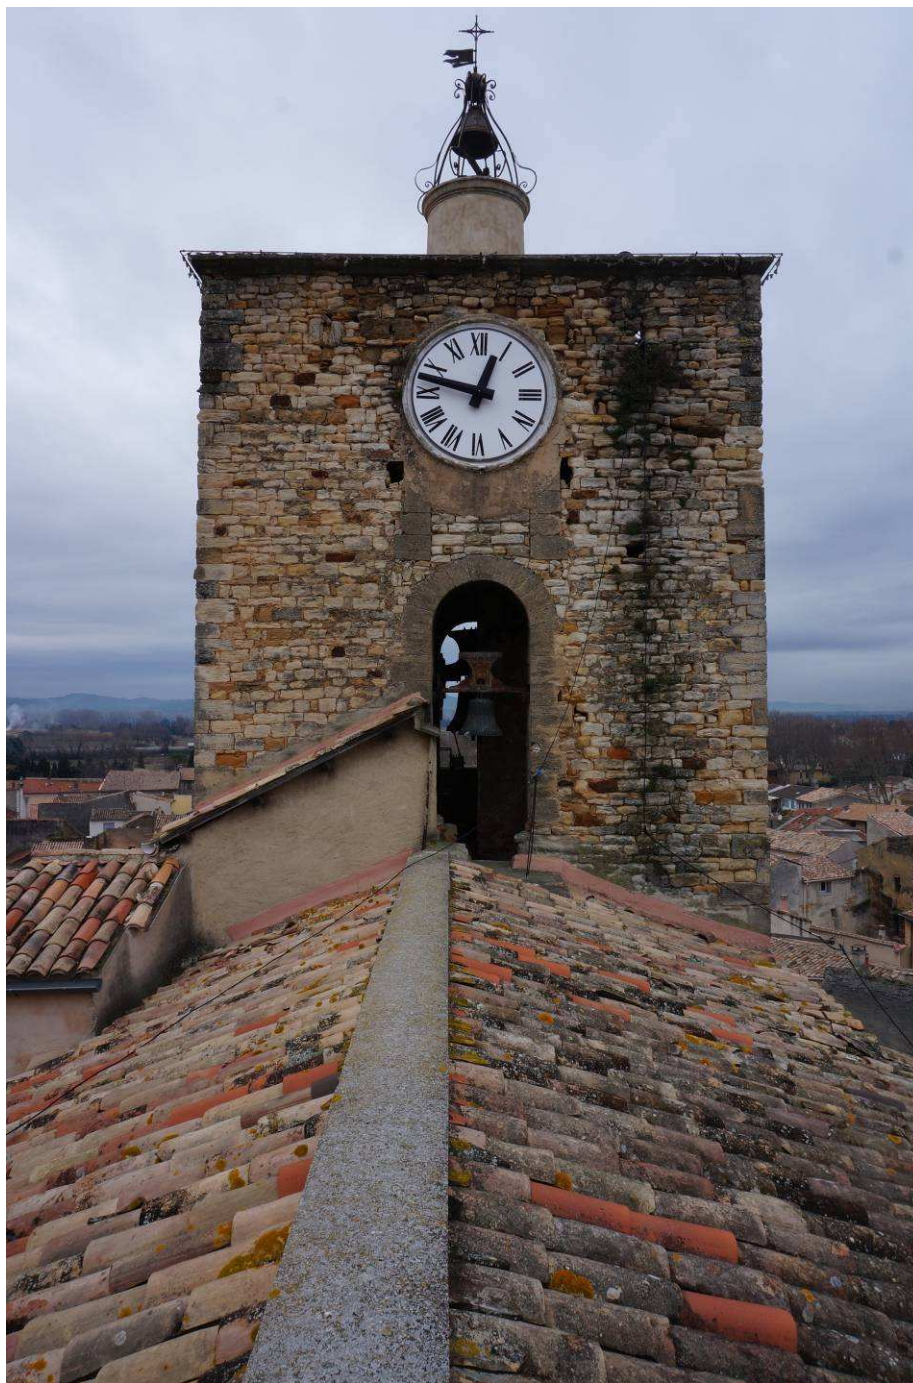
Vue du clocher depuis l'est. On distingue très nettement les zones de ruissellement des eaux évacuées par l'exutoire de la terrasse à droite (l'exutoire de gauche est inactif en fonctionnement normal)

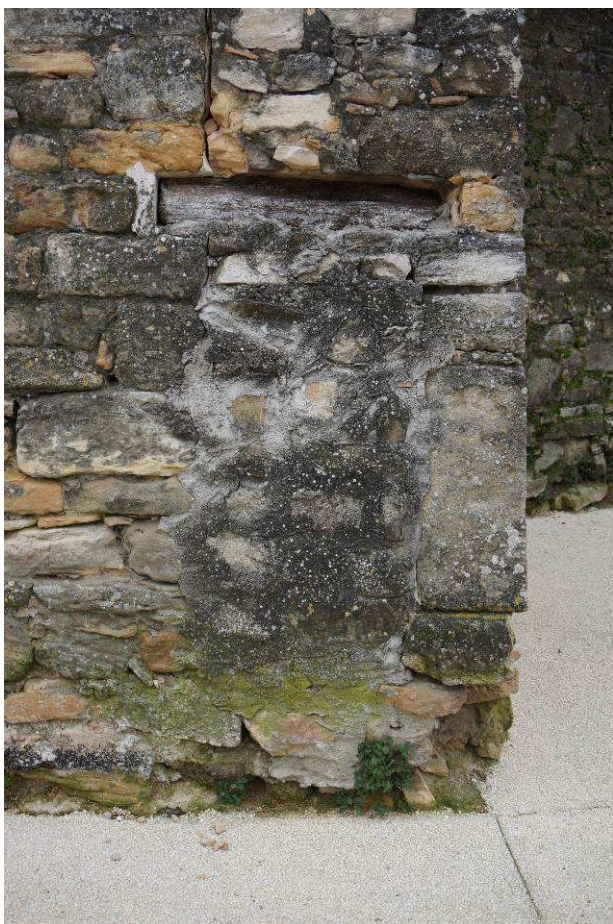
Vue montrant la baie bouchée à l'angle nord-ouest

Cette partie de l'édifice est affectée de désordres structurels consécutifs au percement de la porte (aujourd'hui bouchée) en partie basse du mur près de l'angle nord-ouest très désorganisé en partie basse.

Il s'agit principalement des désordres de structures dus au pourrissement du linteau bois de la porte inférieure et à la désorganisation de la partie basse du bâtiment adossé. Ce désordre a provoqué l'affaissement des structures à son aplomb et l'apparition de fissures à 45° sur la partie adossée montrant clairement l'affaissement de l'angle.

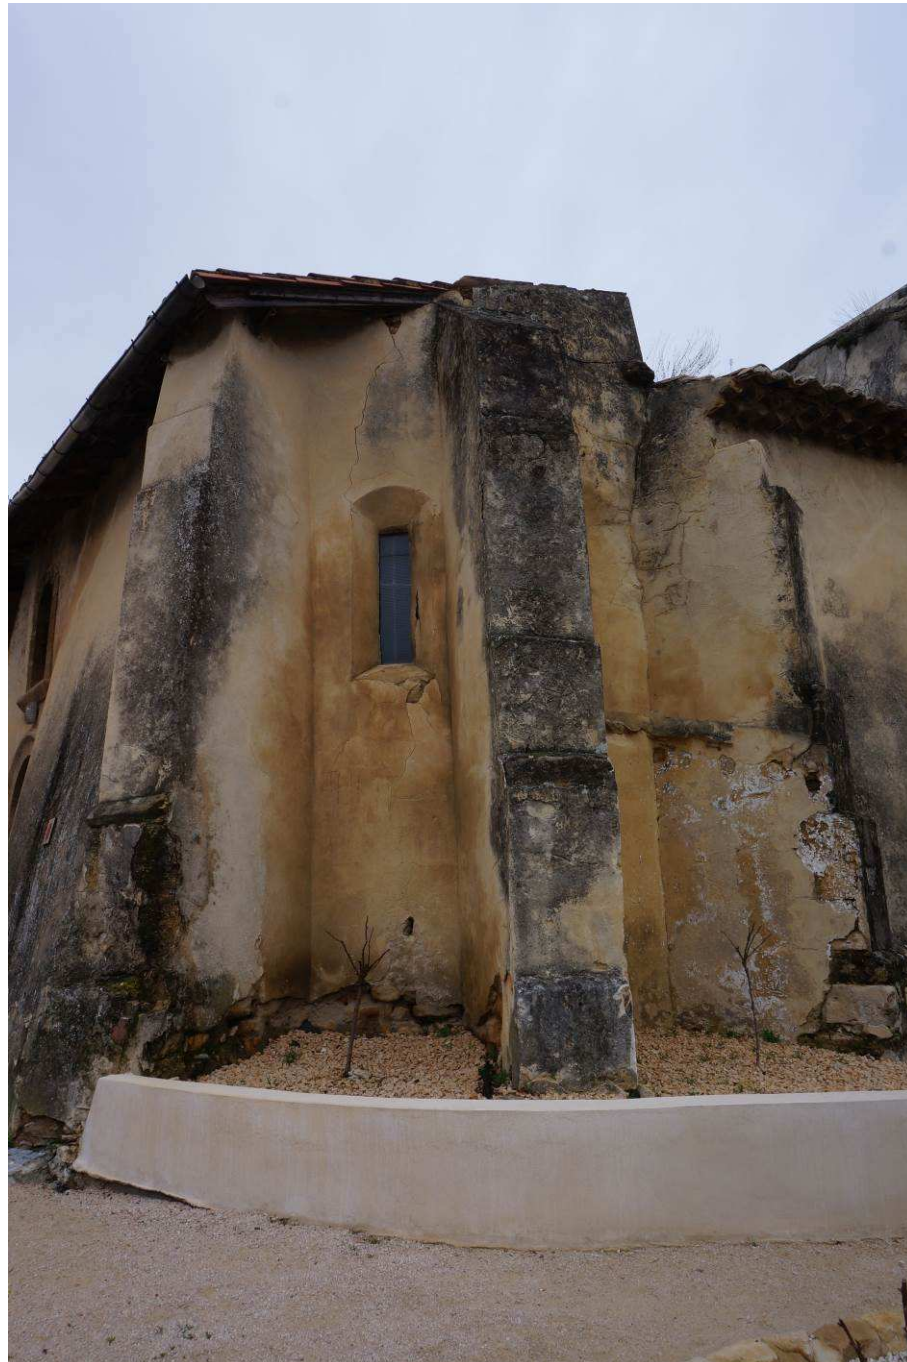
Vue montrant la chapelle sud depuis le nord-est

Il s'agit du vieillissement des enduits. Un désordre structurel ancien affecte l'ancien arc doubleau précédant l'abside rayonnante de la chapelle. Ce désordre résulte du déversement ancien du gouttereau sud. Celui-ci a été contrebuté par l'édification ancienne d'un contre mur épais. Ce désordre très visible depuis l'intérieur est à relativiser, puisque l'essentiel des fissures résulte de l'affaissement du mur construit au 19^{ème}, séparant la chapelle du vestibule d'entrée de l'église.

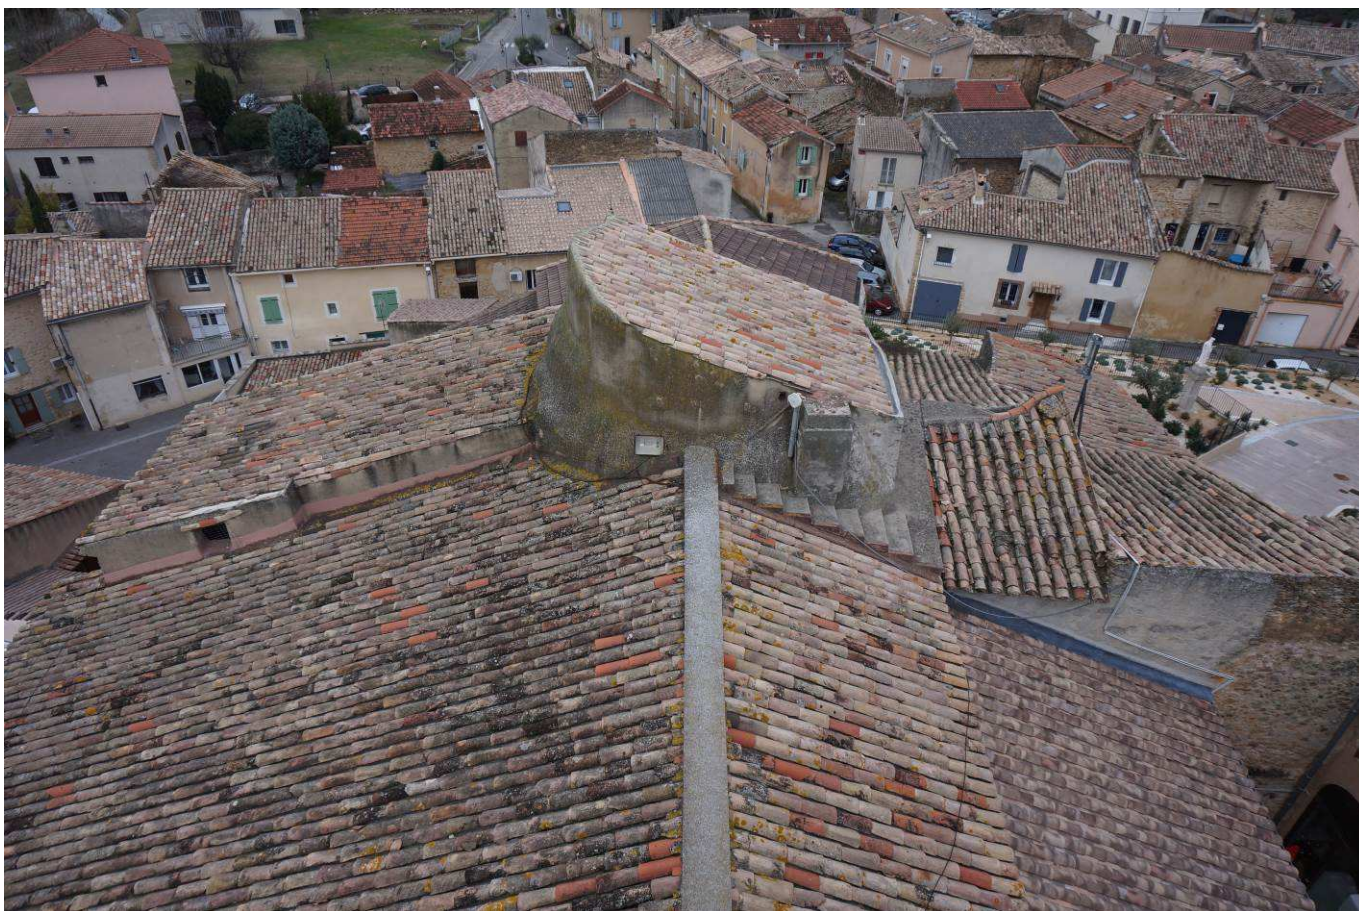
Couvertures de la nef et des bas-côtés vues vers l'est (en haut) et vers le nord (en bas) – On distingue les vestiges de la tour lanterne démolie à la révolution. La couverture de couleur différente sur la droite de la vue du haut, est celle des chapelles sud.
