**COMMUNE DE PIOLENC (Vaucluse)**

Eglise Saint Pierre

# Etude préalable à la restauration de l'église

RAPPORT- Etat provisoire – Elévations extérieures

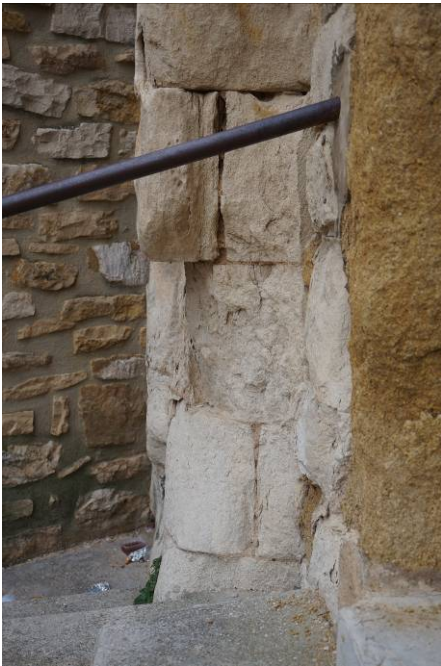
*Piédroit nord*

*On perçoit sur ces vues, l'importance des pertes de matières des parties courantes, ainsi que celles des parties sculptées. La vue de droite permet de voir que l'état actuel de la baie résulte d'un agrandissement de ses dimensions. La partie à droite de la vue de gauche montre l'état d'un piédroit en calcaire marneux local.*

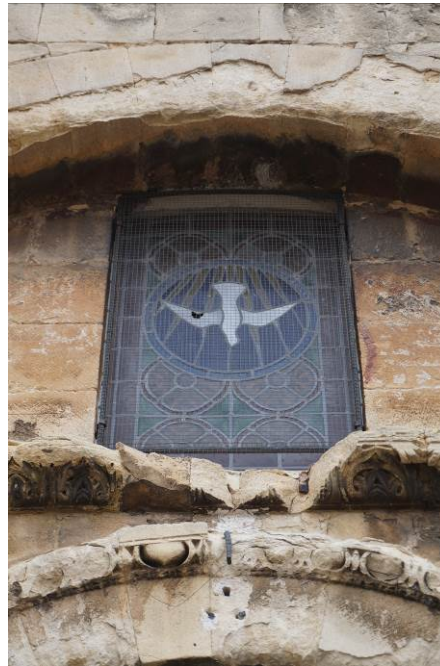
*Entablements sculptés de la porte*

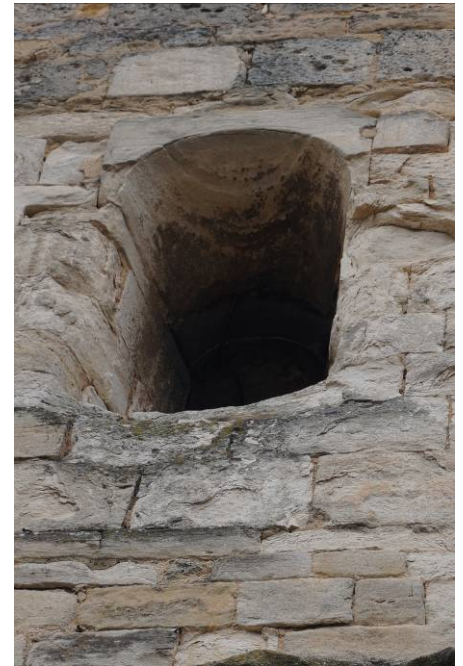
*Baie du 1<sup>er</sup> étage*

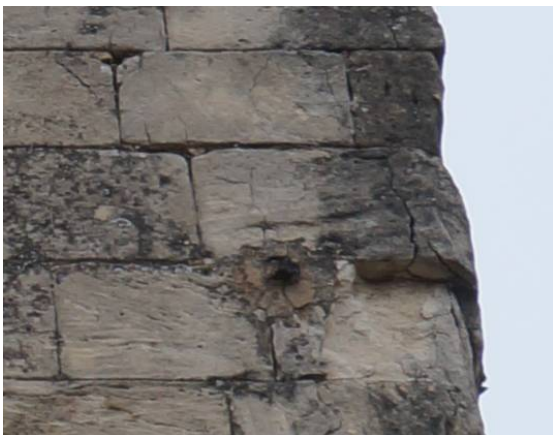
*Pierre fracturée à l'angle nord-ouest*

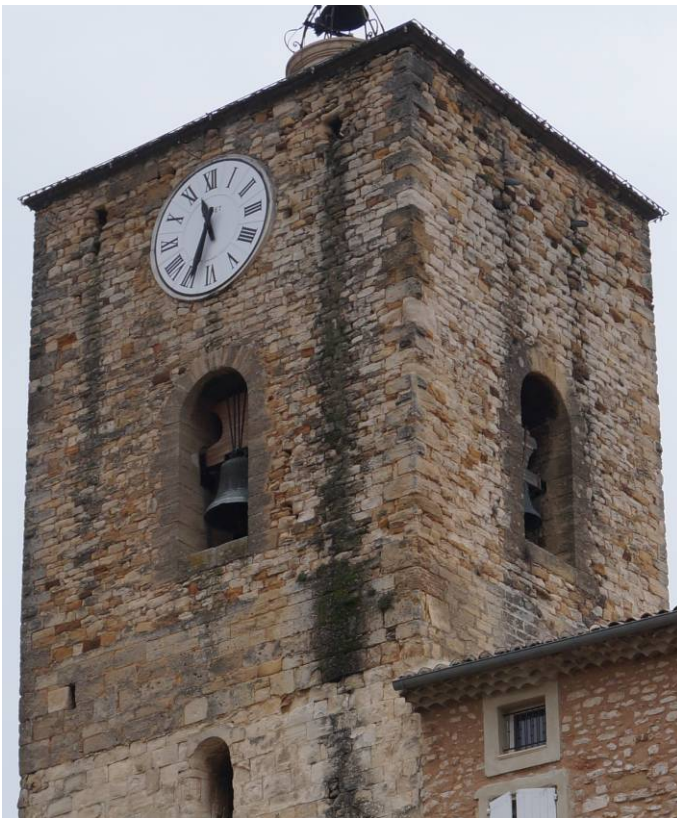
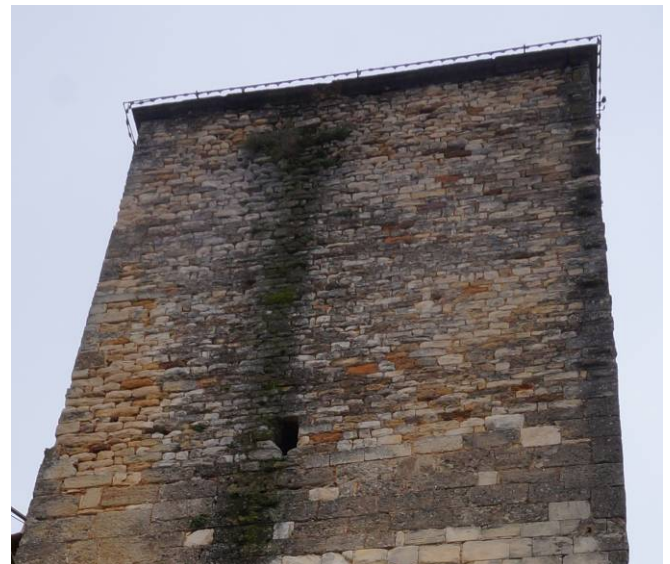
*Vues du clocher depuis le sud-ouest (vue de gauche) et le nord (vue de droite). On distingue très nettement les zones de ruissellement des eaux évacuées par les exutoires de la terrasse.*

L'état de cette partie de l'édifice est surtout la conséquence du vieillissement des ouvrages et du non renouvellement des enduits et des joints. Le ruissellement des eaux de pluie provenant de la toiture du clocher est aussi un facteur de dégradation.

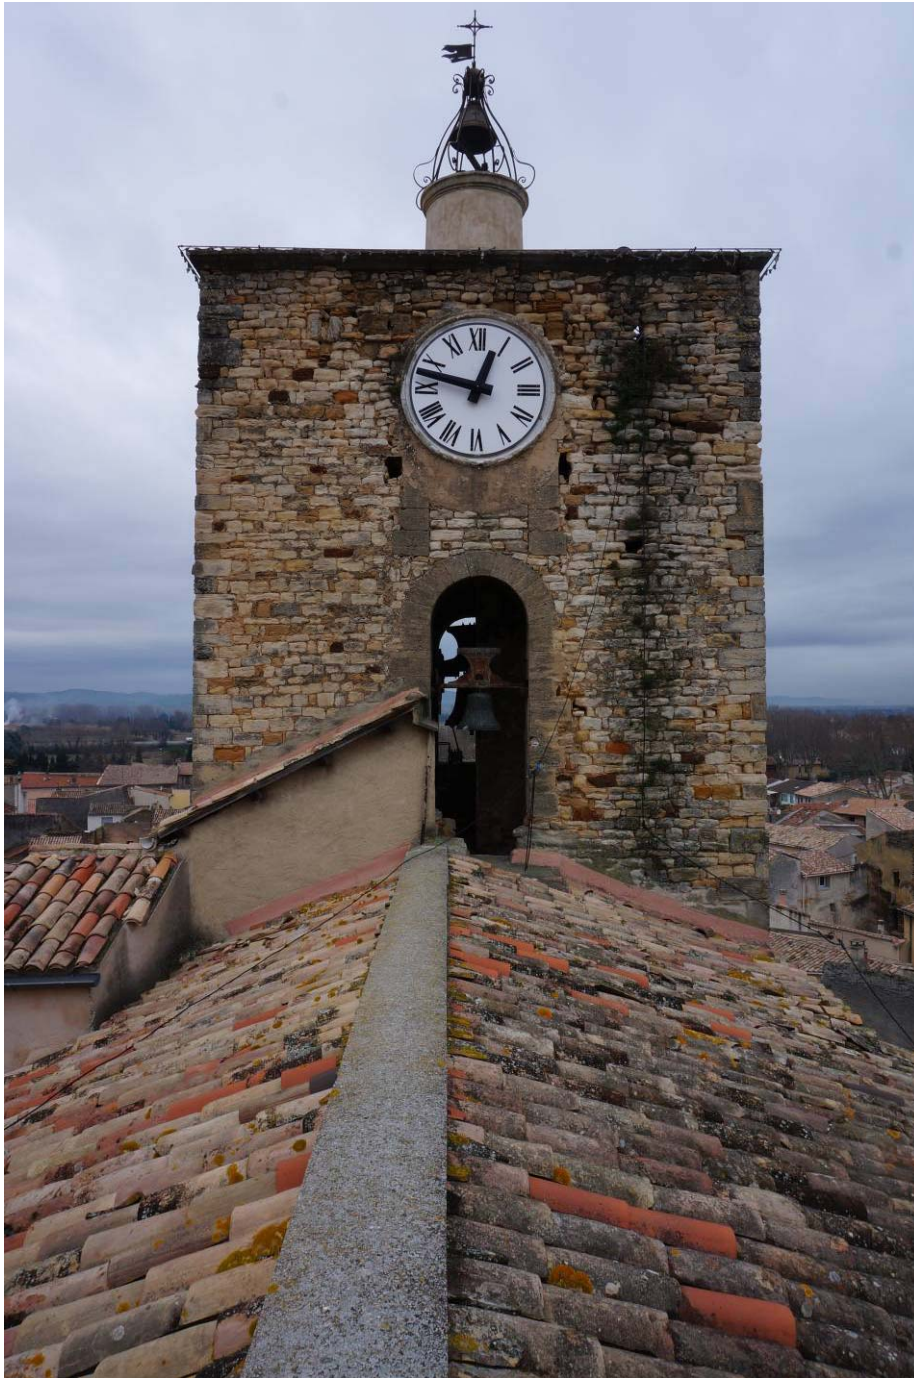
*Vue du clocher depuis l'est. On distingue très nettement les zones de ruissellement des eaux évacuées par l'exutoire de la terrasse à droite (l'exutoire de gauche est inactif en fonctionnement normal)*

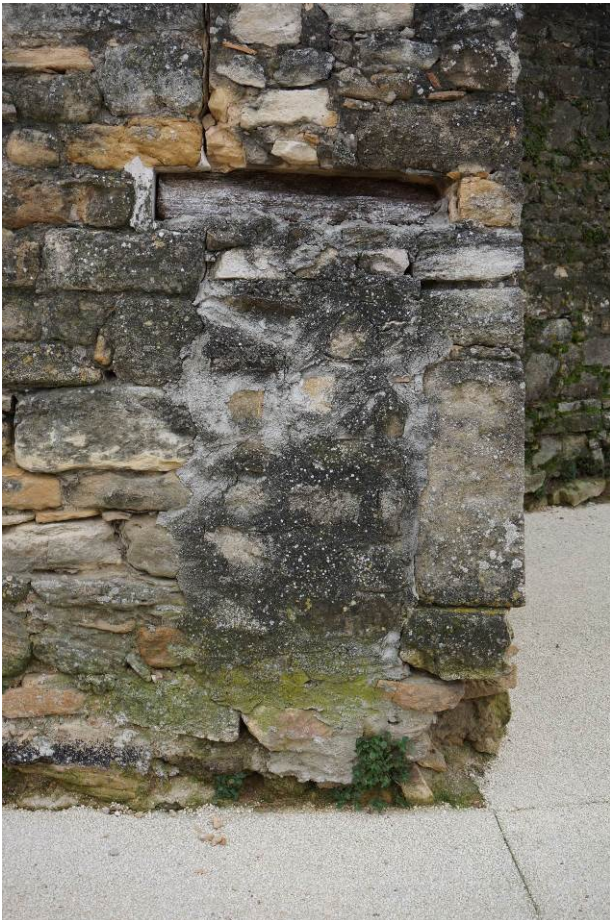
*Vue montrant la baie bouchée à l'angle nord-ouest*

Cette partie de l'édifice est affectée de désordres structurels consécutifs au percement de la porte (aujourd'hui bouchée) en partie basse du mur près de l'angle nord-ouest très désorganisé en partie basse.

Il s'agit principalement des désordres de structures dus au pourrissement du linteau bois de la porte inférieure et à la désorganisation de la partie basse du bâtiment adossé. Ce désordre a provoqué l'affaissement des structures à son aplomb et l'apparition de fissures à 45° sur la partie adossée montrant clairement l'affaissement de l'angle. Des fissures verticales affectent les retours est et ouest montrant clairement un déplacement de la partie nord du bâtiment sans doute consécutifs aux poussées de la voûte en plein cintre de la salle basse. Ces désordres ne sont pas alarmants.
