COMMUNE DE PIOLENC (Vaucluse)

Eglise Saint Pierre

Etude préalable à la restauration de l'église

16 avril 2015

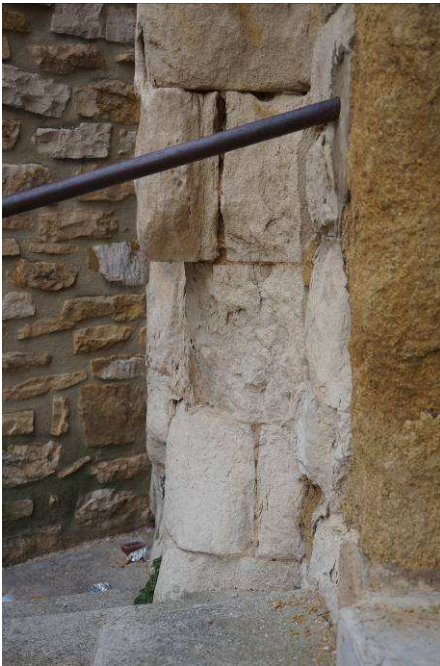
Piédroit nord

Il s'agit de pertes de matière sous forme de desquamations des parements et de pulvérulences en surface des blocs. Ces pertes de matières concernent l'ensemble des parements en façades ouest et nord.

Pour l'essentiel, ces pertes de matière affectent la pierre sur une épaisseur relativement faible (de l'ordre de 1 cm). Cependant les blocs particulièrement exposés tels qu'aux angles, en appui de baie, au niveau des retraites de mur, des corniches, de la voussure sculptée de l'arc de la porte et en partie basse de l'élévation ouest, sont affectés de pertes de matière sur une grande profondeur (de 2 à 10 cm environ). Les éléments sculptés sont très abîmés, pour la plupart d'entre eux.

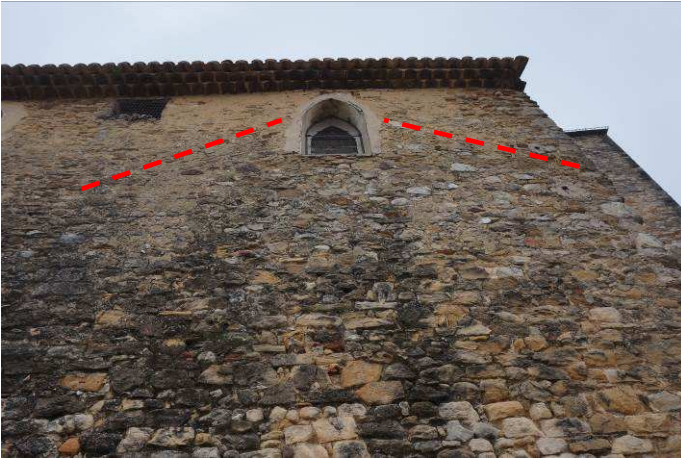
*Vue des élévations nord des chapelles.
En rouge l'ancienne arase supérieure du mur*

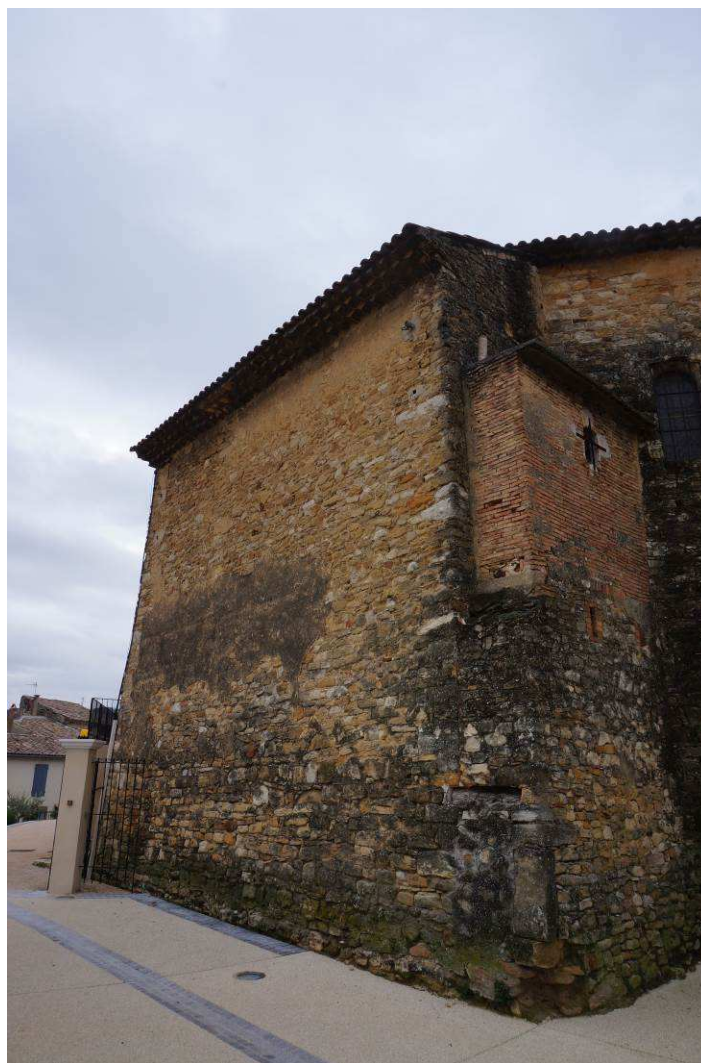
Vue montrant la sacristie depuis le nord-ouest

Cette partie de l'édifice est affectée de désordres structurels consécutifs au percement de la porte (aujourd'hui bouchée) en partie basse du mur près de l'angle nord-ouest très désorganisé en partie basse.

Il s'agit principalement des désordres de structures dus au pourrissement du linteau bois de la porte inférieure et à la désorganisation de la partie basse du bâtiment adossé. Ce désordre a provoqué l'affaissement des structures à son aplomb et l'apparition de fissures à 45° sur la partie adossée montrant clairement l'affaissement de l'angle.

Des fissures verticales affectent les retours est et ouest montrant clairement un déplacement de la partie nord du bâtiment sans doute consécutifs aux poussées de la voûte en plein cintre de la salle basse. Ces désordres ne sont pas alarmants.

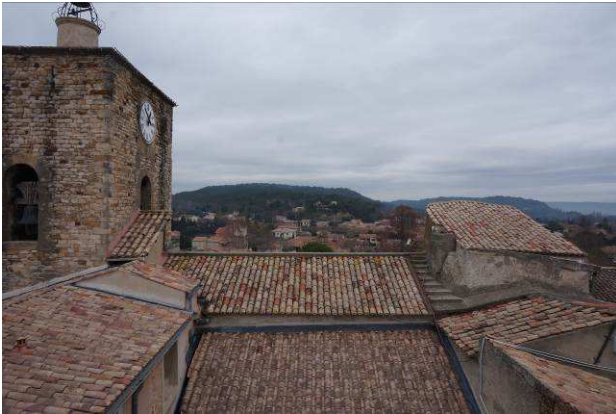
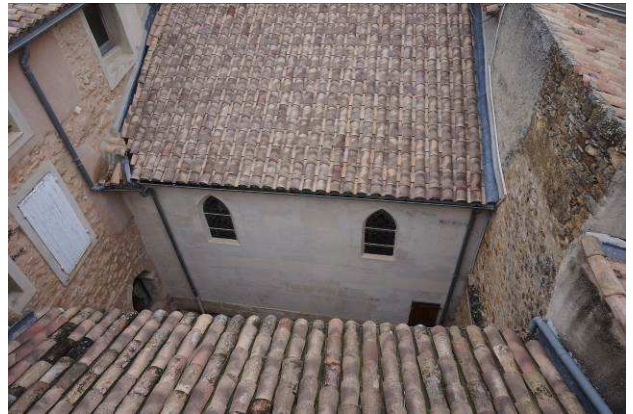
Vues montrant la couverture de la nef (partie supérieure de la vue) et celle du bas-côté et des chapelles nord (parties inférieure de la vue de gauche et vue de droite).

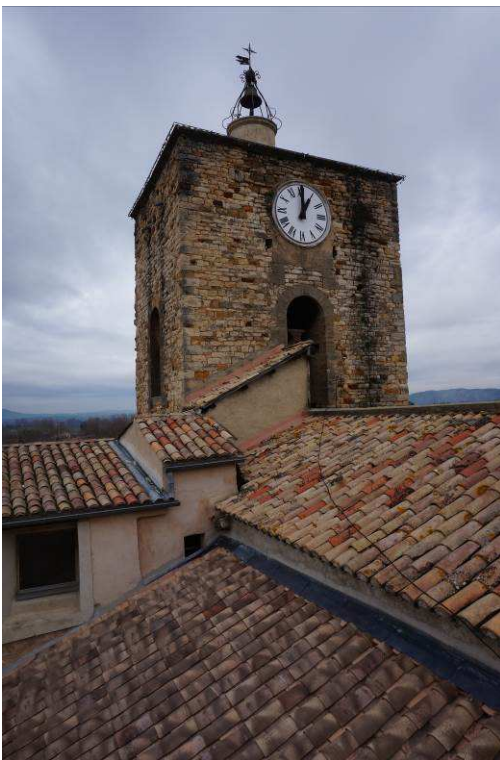
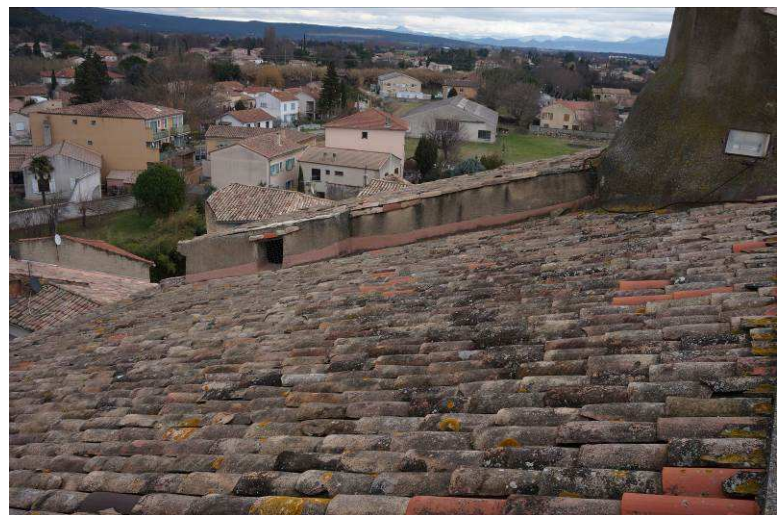
Vue montrant la couverture de la nef (partie supérieure de la vue) et celle du bas-côté et des chapelles nord (parties inférieure de la vue de gauche et vue de droite).

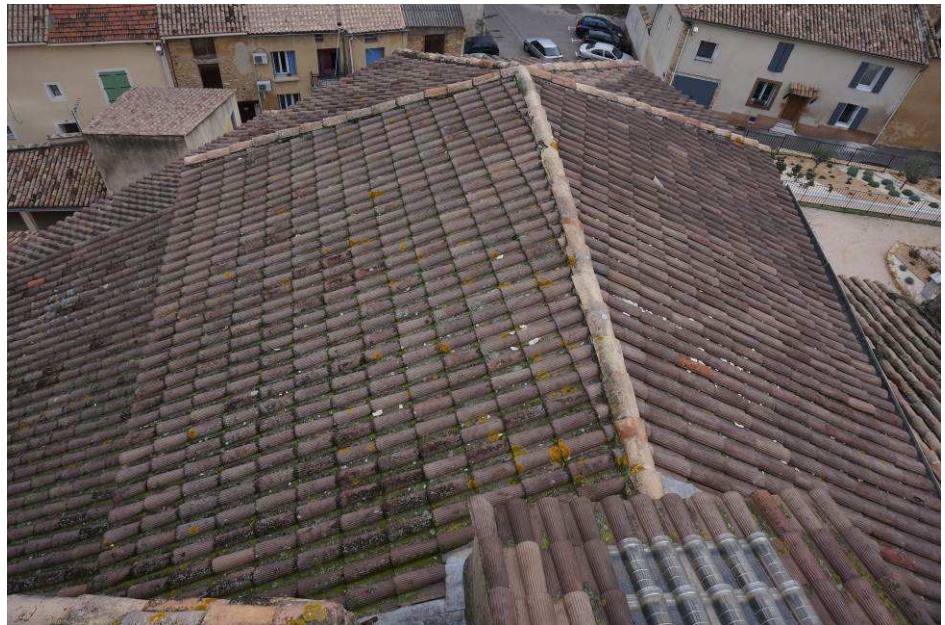
Vue montrant la couverture du versant nord de la nef.

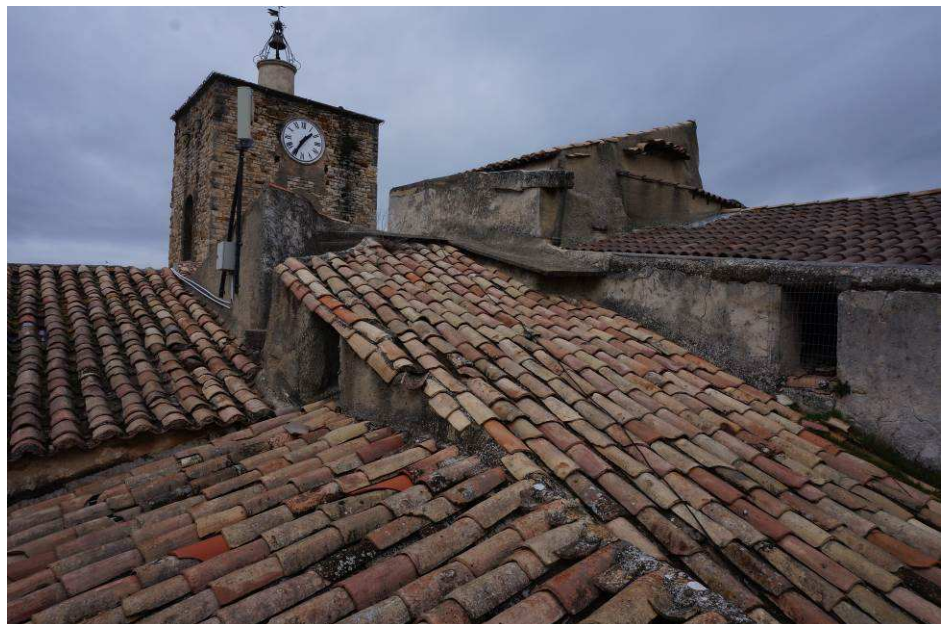
Vue montrant la couverture du chœur

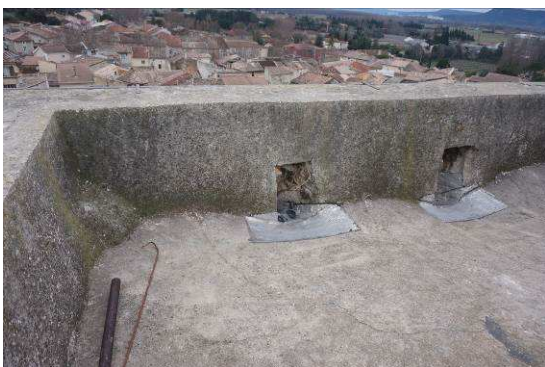
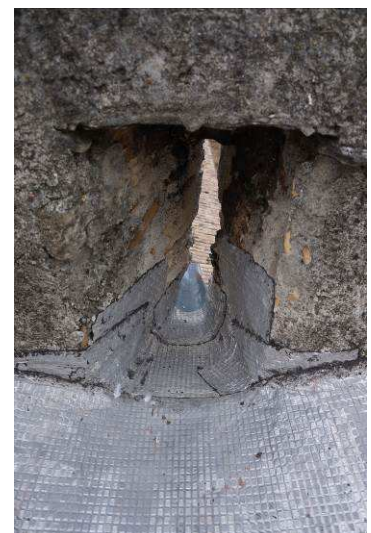
Vue montrant des chapelles au sud du chœur

Différentes vues montrant des dispositions de la terrasse du clocher

L'état sanitaire est mauvais. La forme est fissurée et ne possède aucune disposition de relevé au droit des parapets. Par ailleurs, les raccords avec les orifices d'évacuation sont sommaires. L'absence de gargouilles fait ruisseler l'eau directement sur les parements du clocher (voir supra, le paragraphe concernant les façades du clocher). La trémie de l'escalier d'accès est ouverte et permet le ruissèlement des eaux de pluie à l'intérieur.
