**COMMUNE DE PIOLENC (Vaucluse)**

Eglise Saint Pierre

# Etude préalable à la restauration de l'église

RAPPORT- Etat provisoire – Elévations extérieures

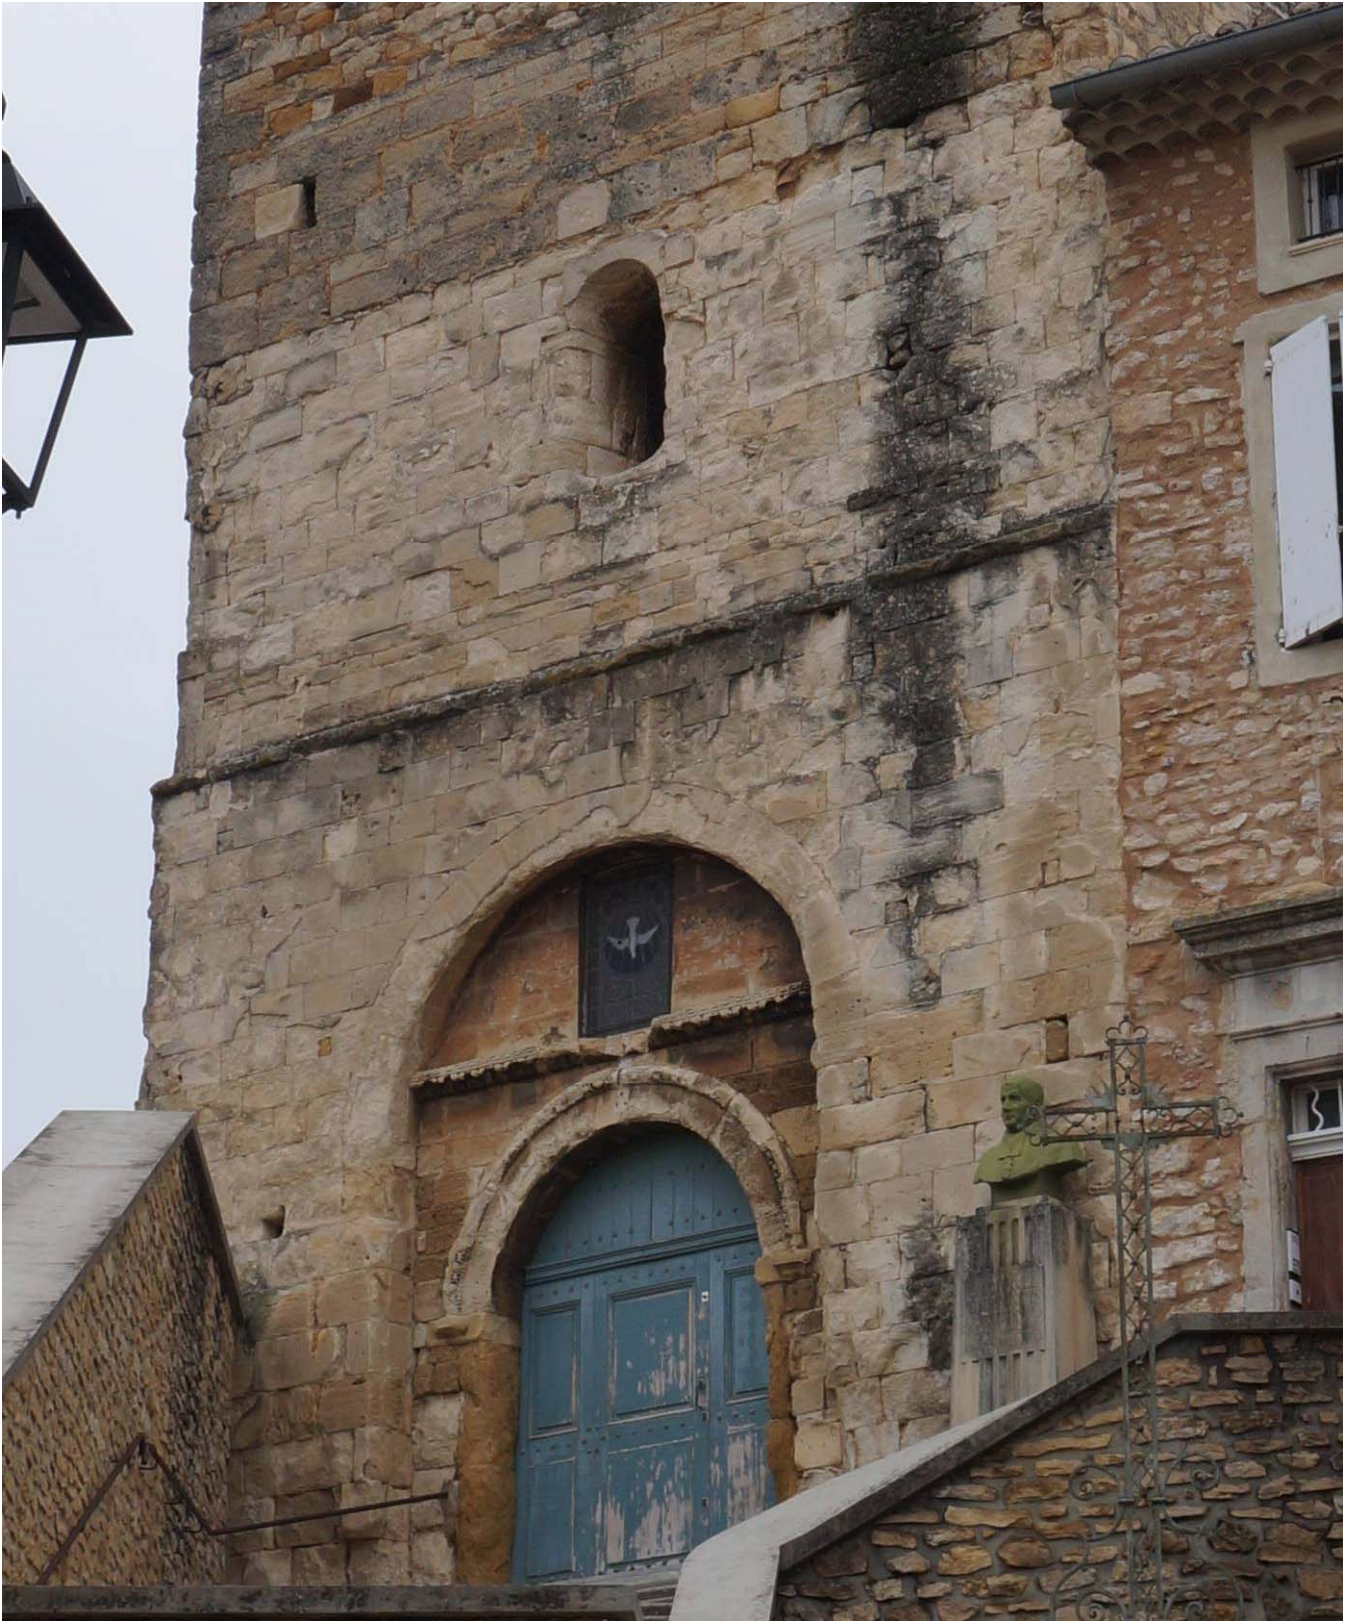
### L'ancien massif occidental médiéval (actuel clocher)

La partie médiévale de cette partie du clocher est construite en blocs de moyen appareil de pierre de taille assisés. Il s'agit très probablement de pierre de Caromb. L'éloignement de ce gisement de fourniture nous renseigne sur l'attention apportée à la construction de cette partie de l'édifice. Seuls les piédroits du portail sont en marne locale dont les carrières semblent être les falaises rocheuses situées sur la route d'Orange à la sortie du village.

L'état sanitaire est moyen à mauvais, cette partie de l'édifice souffrant d'importantes pertes de matière au niveau de ces parements de pierre de taille et de sa sculpture.

Il s'agit de pertes de matière sous forme de desquamations des parements et de pulvérulences en surface des blocs. Ces pertes de matières concernent l'ensemble des parements en façades ouest et nord.

Pour l'essentiel, ces pertes de matière affectent la pierre sur une épaisseur relativement faible (de l'ordre de 1 cm). Cependant les blocs particulièrement exposés tels qu'aux angles, en appui de baie, au niveau des retraites de mur, des corniches, de la voussure sculptée de l'arc de la porte et en partie basse de l'élévation ouest, sont affectés de pertes de matière sur une grande profondeur (de 2 à 10 cm environ). Les éléments sculptés sont très abîmés, pour la plupart d'entre eux.

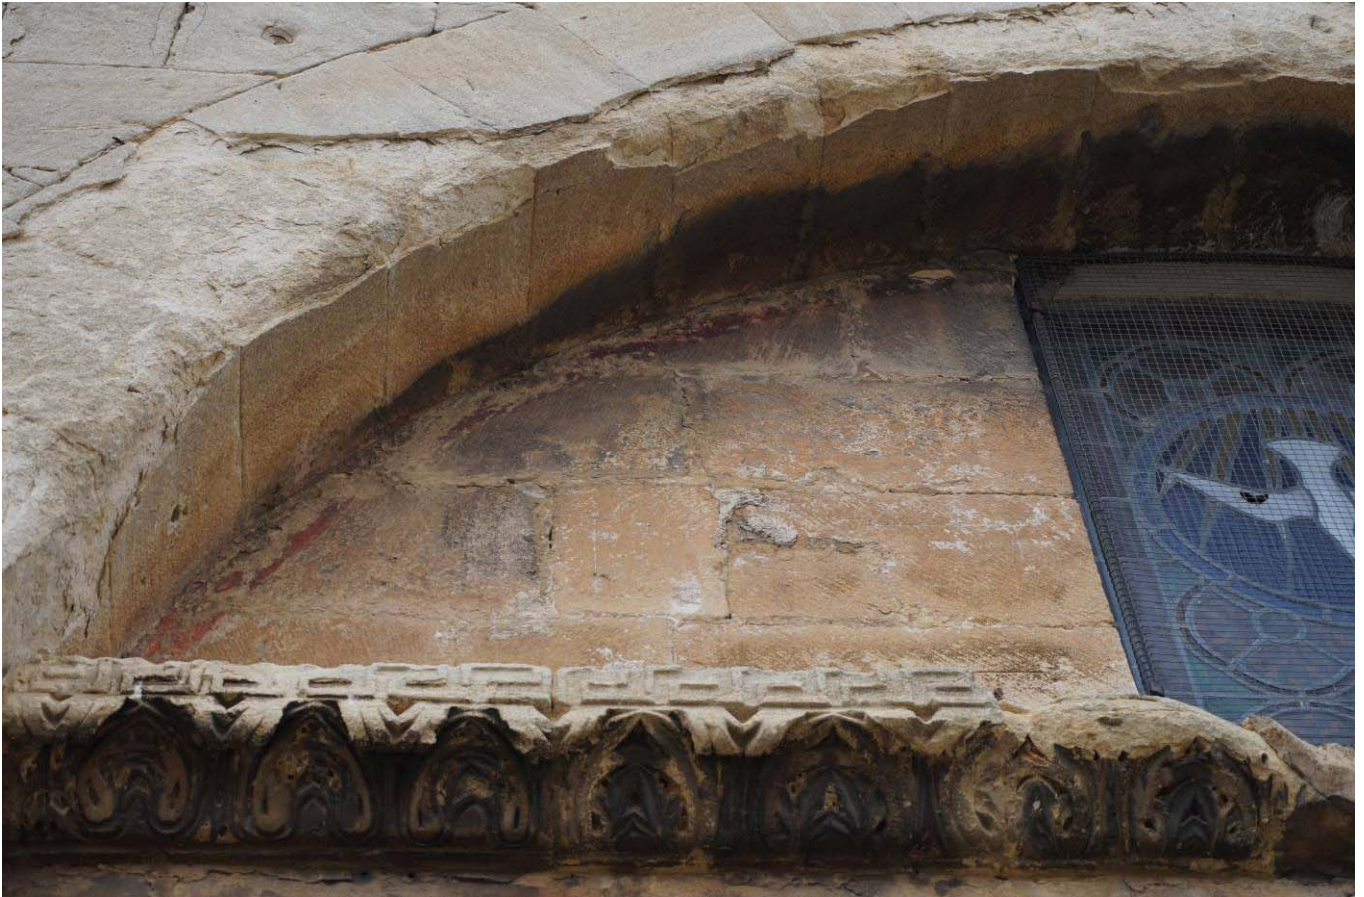
*Tympan – On distingue les vestiges de décors peints au-dessus de l'entablement sculpté (modillons à motifs d'acanthé juxtaposés et frises à entrelacs géométriques sans cimaise). L'entablement cintré de la porte est à motif d'oves, également sans cimaise).*

Les parties en retrait (écoinçons et tympan de la porte) sont dans un bon état de conservation de leur parement, avec des vestiges de décors peints (très lacunaires) conservés.

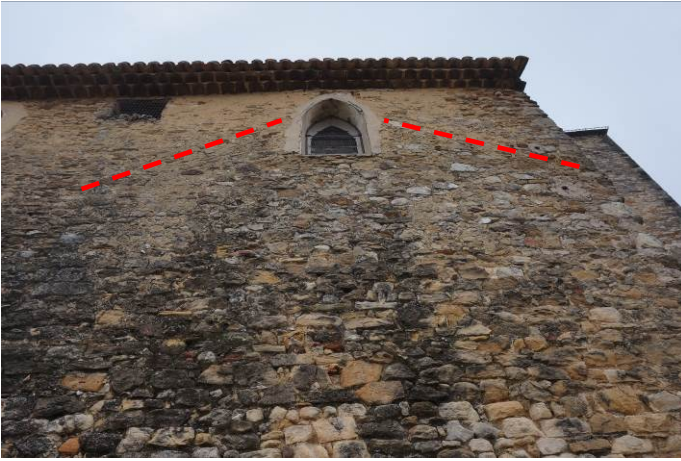
*Vue des élévations nord des chapelles.  
En rouge l'ancienne arase supérieure du mur*

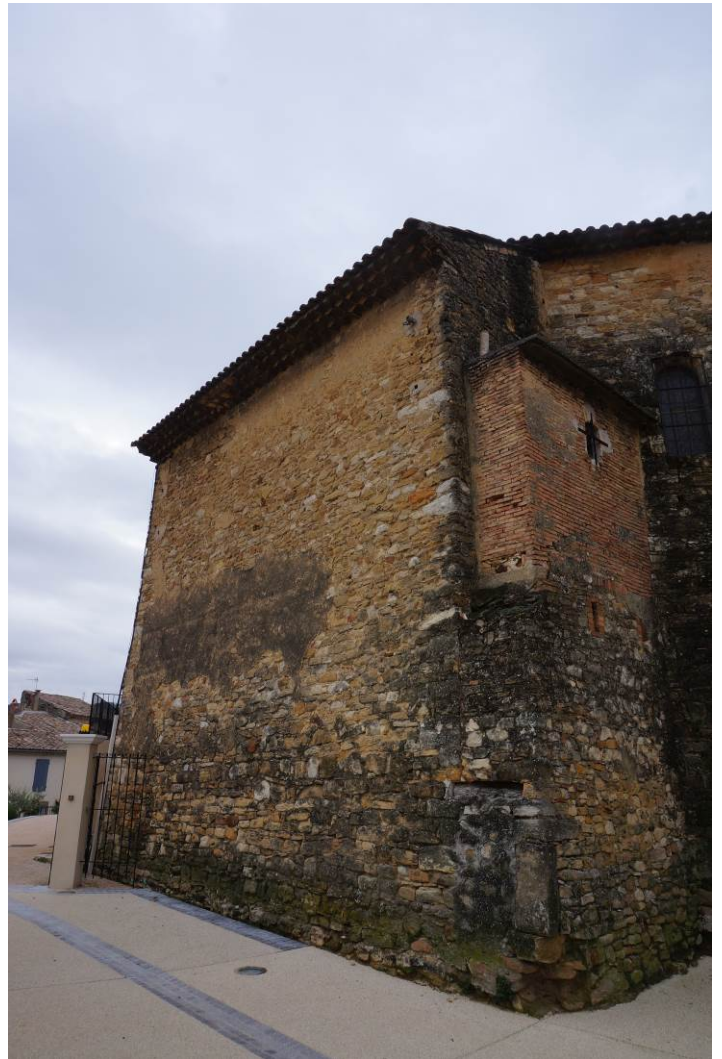
*Vue montrant la sacristie depuis le nord-ouest*

Cette partie de l'édifice est affectée de désordres structurels consécutifs au percement de la porte (aujourd'hui bouchée) en partie basse du mur près de l'angle nord-ouest très désorganisé en partie basse.

Il s'agit principalement des désordres de structures dus au pourrissement du linteau bois de la porte inférieure et à la désorganisation de la partie basse du bâtiment adossé. Ce désordre a provoqué l'affaissement des structures à son aplomb et l'apparition de fissures à 45° sur la partie adossée montrant clairement l'affaissement de l'angle. Des fissures verticales affectent les retours est et ouest montrant clairement un déplacement de la partie nord du bâtiment sans doute consécutifs aux poussées de la voûte en plein cintre de la salle basse. Ces désordres ne sont pas alarmants.

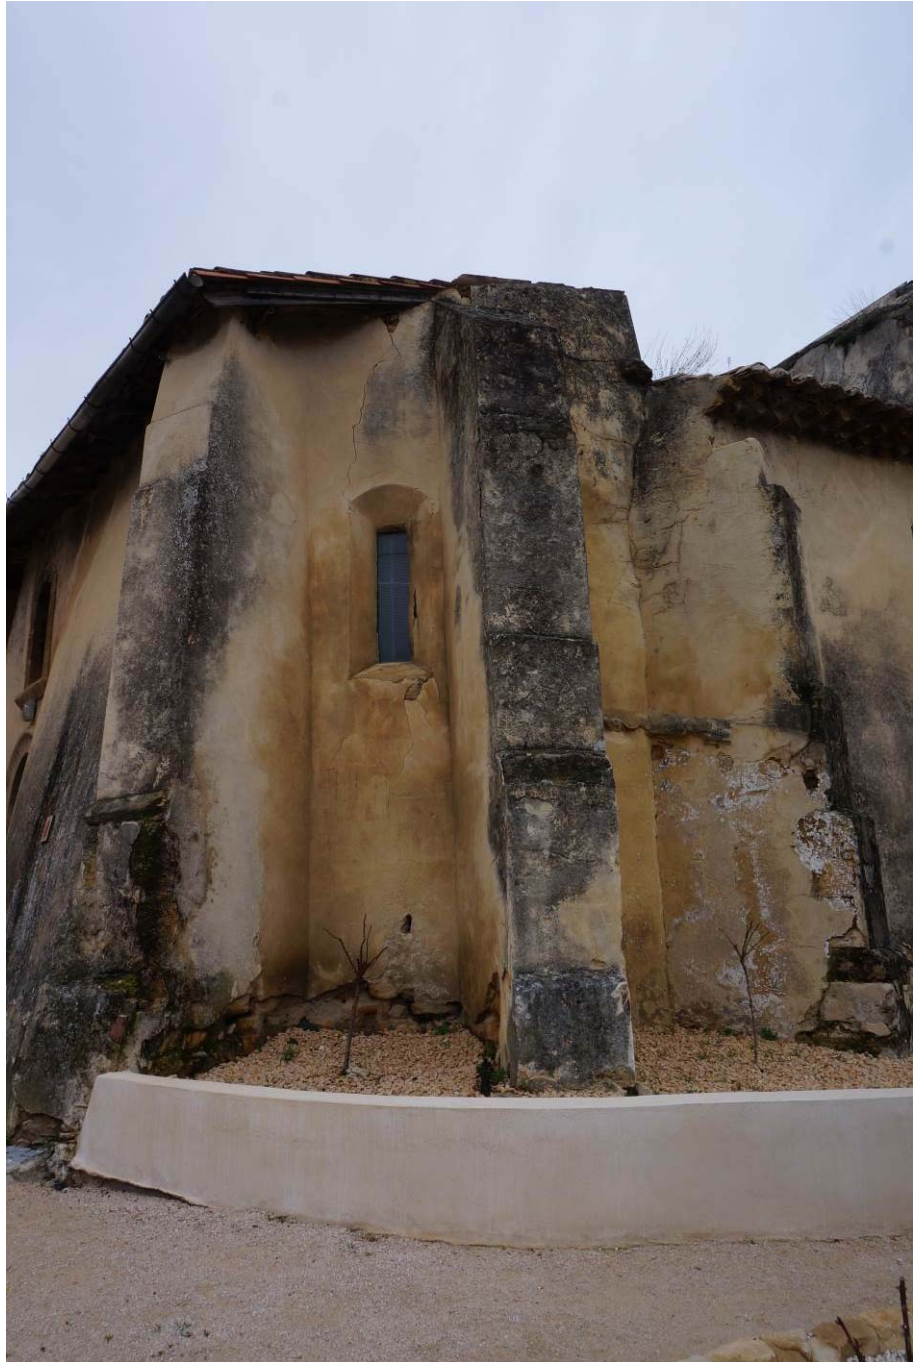
Cette partie de l'édifice est particulièrement altérée par l'aspect de ces couvertures cependant cohérentes avec les modifications effectuées aux 18 et 19<sup>ème</sup> siècles. Il est probable que la chapelle sud ait été couverte en pierres, ses pierres étant probablement conservées sur les couvertures actuelles.

*Vue montrant la chapelle sud depuis le nord-est*
